Nadstrešnica zgrade železničke stanice u Novom Sadu – stručne i proceduralne činjenice od tragedije do danas

Dana 1. novembra 2024. godine u 11.52 sata po lokalnom vremenu desio se konstrukcijski kolaps nadstrešnice iznad glavnog ulaza u zgradu železničke stanice u Novom Sadu. Urušavanjem nadstrešnice usmrćeno je šesnaest osoba. Maksimalna zabeležena temperatura vazduha za ovaj dan iznosila je $20,5^{\circ}\text{C}$, minimalna $6,8^{\circ}\text{C}$, vetar je bio slab i promenljiv, nije bilo padavina¹.

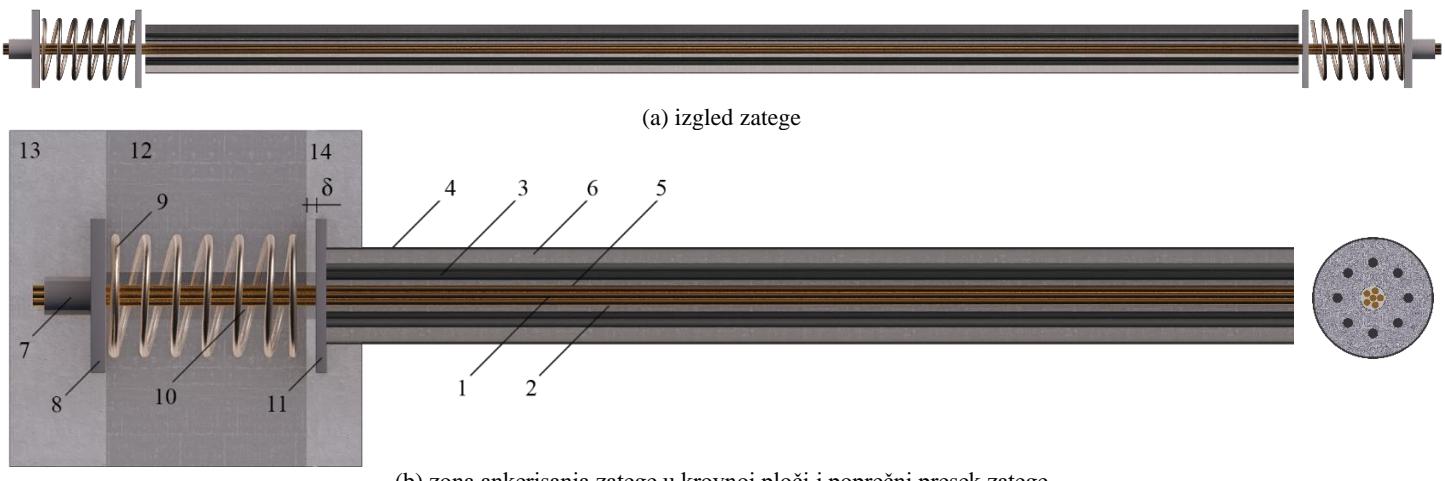
Slika 3. Zategnuta komponenta (zatega) nadstrešnice

Prethodno naprezanje čeličnih žica ostvareno je preko aktivne kotve na gornjoj površini testeraste armiranobetonske krovne ploče objekta. Kotva (7) je bila pozicionirana u uvali „krovnog preloma“ – ovakvim rešenjem je u velikoj meri povećana opasnost od razvoja korozije usled akumulacije kišnice na krovu (iako je, prema projektu, testerasta krovna ploča izvedena u jednostranom nagibu, sa padom od ivice krovnog prepusta ka dilataciji u centralnom delu objekta). Unos sile prednaprezanja u konstrukciju krova ostvaren je posredstvom ploče za ukotljavanje i klina, podložne ploče (8) i (pretpostavlja se) kratke spiralne armature (9) ispod podložne ploče. Čelične žice nisu prednapregnute u maksimalnom dopuštenom iznosu; vrednost sile prednaprezanja određena je iz uslova da se na mestu veze odgovarajućeg nosača nadstrešnice i glavnog stuba postigne nulta vrednost momenta savijanja²⁶ za stalne proračunske situacije. Snop čeličnih žica iz zatege trasiran je do kotve za prednaprezanje kroz kružni kanal u krovnoj ploči (10) neznatno većeg prečnika od prečnika snopa (prečnik kanala ili je nešto veći od prečnika unutrašnje zaštitne cevi ili mu odgovara). Zatega se u svom punom poprečnom preseku prostirala na dužini između čeličnih podložnih pločica (11), koje su ugrađene ispod donje površine armiranobetonske ploče krova i iznad gornje površine armiranobetonskog nosača nadstrešnice. Pretpostavlja se da su ove podložne pločice bile zavarene za krajeve zatege (spoljašnju čeličnu cev). Tehnologija građenja, testerasta forma krovne ploče i kos prostorni položaj zatega ograničili su njihov kontakt sa priključnom površinom armiranobetonske krovne ploče (odnosno čelične podložne ploče) i doveli do formiranja zazora²⁶ (δ), koji je mogao imati vrednost od 15 do 20 mm. Iako je gornji kraj svake zatege ispod krovne ploče bio ugrađen u sloj maltera, a elementi zatege inicijalno su zaštićeni od korozije injekcionom cementnom emulzijom, formirani zazor, njegova nedovoljna zaptivenost (odnosno postojanje vazdušnih slojeva u zoni zazora) i pozicija kotve u uvali krovnog preloma indukovali su uslove za postepenu degradaciju maltera i razvoj korozije na čeličnoj podložnoj pločici i snopu žica, primarno usled prodora kišne vode kroz krovni pokrivač i kanal, i njene akumulacije u zoni kanala i zazora, kao i godišnjih temperaturnih oscilacija. Povećana fleksibilnost veze, prouzrokovana raslojavanjem maltera, mogla je inicirati deformacije snopa žica na mestu nagle redukcije preseka zatege (u zoni zazora) usled vетrom izazvanih bočnih vibracija, dovesti do pojave lokalnih poprečnih napona promenljivog intenziteta, i posledično zamor-oštećenja. U opštem slučaju, ova pojava je progresivnija u uslovima gubitka sile prednaprezanja u čeličnim žicama.

1 – snop prednapregnutih čeličnih žica; 2 – unutrašnja rebrasta metalna cev; 3 – armaturne šipke; 4 – spoljašnja čelična cev; 5 – mešavina na bazi cementa injektirana u unutrašnju cev; 6 – mešavina na bazi sitnozrnog betona; 7 – kotva; 8 – čelična podložna ploča; 9 – spiralna armatura; 10 – kanal u armiranobetonskoj ploči; 11 – čelična podložna pločica; 12 – armiranobetonska krovna ploča; 13 – sloj za pad krovne ravni; 14 – malter; δ – zazor.
^{*}pretpostavljena vrednost

Donji kraj zatege bio je povezan sa nosačem nadstrešnice preko pasivne kotve, koja je konstrukcijski izvedena na isti način kao i gornja aktivna kotva. Kotve su na oba kraja svake zatege bile ugrađene u završne slojeve betona. Iako se ovakvo rešenje prepoznaže

u prethodnoj građevinskoj praksi, ono je ograničilo vizuelnu identifikaciju pozicije kotve i nalagalo destruktivan, komplikovan i skup pristup za pregled i primenu korektivnih mera na elementima zatege u zoni njenog ankerisanja; važno je naglasiti da je primena korektivnih mera u ovakvim uslovima često ograničenog kvaliteta, pa i nemoguća u slučajevima progresivnog razvoja korozije.

Eksperimentalne i numeričke analize sprovedene neposredno nakon urušavanja nadstrešnice²⁶ su pokazale da je primarni razlog loma bila korozija čeličnih žica u zoni gornjih veza zatega sa testerastom krovnom pločom objekta. Nije poznato da li je lom zatega bio prouzrokovani i gubitkom ukljinjavaju (izvlačenjem žica iz kotvi) ili probojem kotve kroz armiranobetonsku krovnu ploču. Imajući u vidu da inicijalizacija i razvoj degradacije materijala ne zavise samo od faktora sredine već i od naponsko-deformacionog stanja u materijalu, važno je utvrditi i kvantifikovati sve moguće interaktivne i uzročno-posledične parametre koji su, u većoj ili manjoj meri, inicirali i/ili ubrzali konstrukcijski kolaps nadstrešnice. U kontekstu navedenog, mogu se dati sledeći komentari:
